P88.70-2477-04

Sparte	Arb.-Nr.	Arbeitstext
P	025748	Klappmechanismus des Außenspiegels rechts und links schmieren

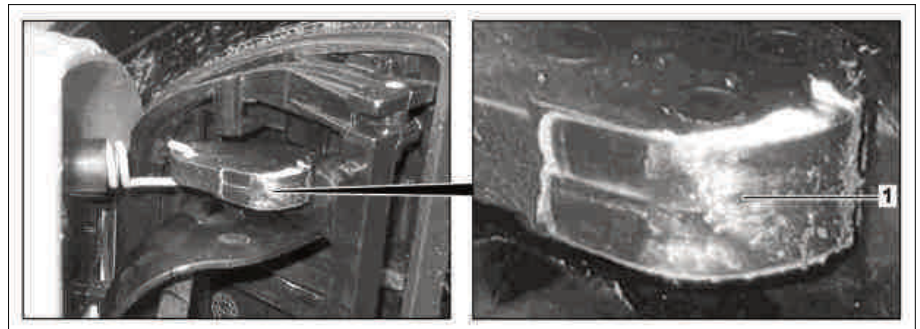
In Richtung Motorhaube.	
3	Gleitmittel anbringen

Auf Führungsbahn (1) des Kunststoffgleiters. Das benötigte Gleitmittel ist Bestandteil des Service Geräusche Koffers A 000 580 03 50.	
4	Außenspiegel rechts in Ausgangsstellung bringen		
5	Außenspiegel rechts aus- und einklappen
